瓜沥镇城乡一体化安置房（三期）-坎山区
块三期（纵四路西侧）地块土壤
污染状况初步调查报告
（备案稿）

浙江省工业环保设计研究院有限公司

二〇二四年八月

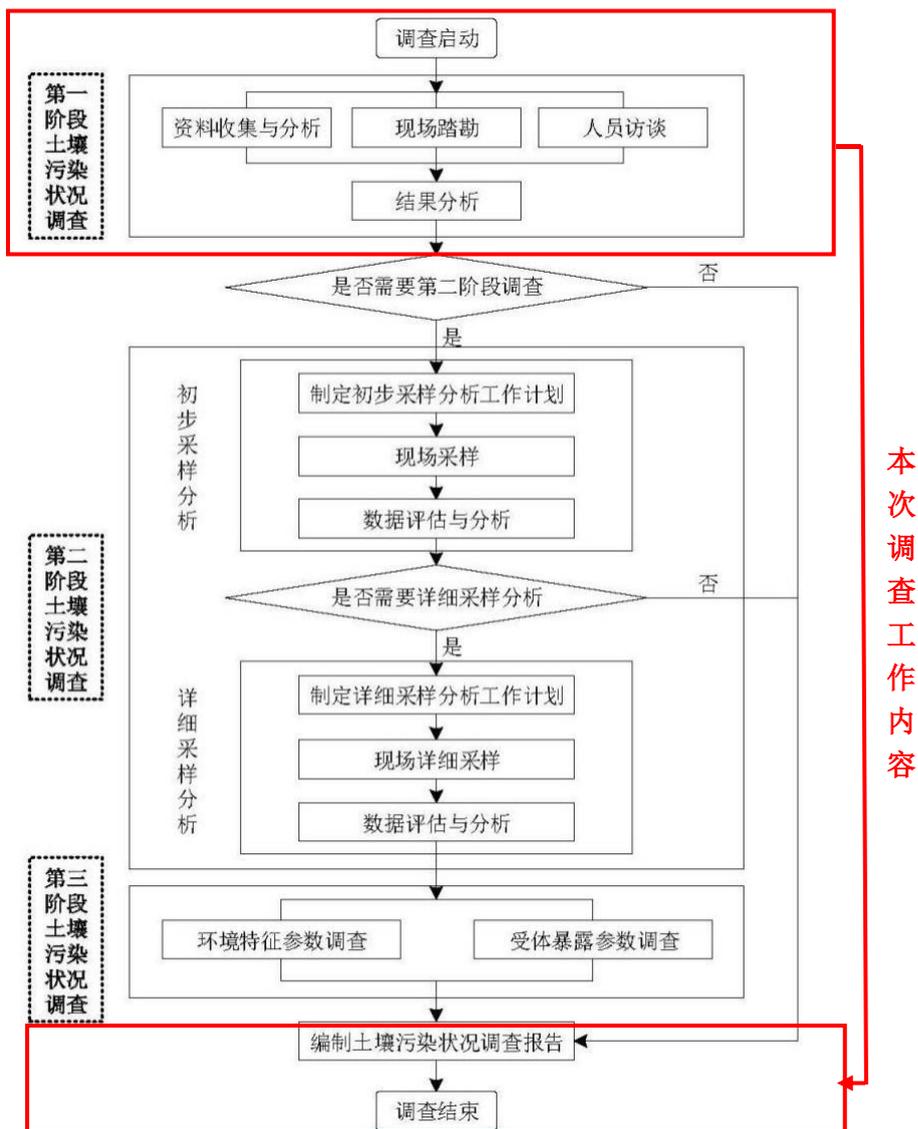
图 2.4-1 调查路线图

本地块属于甲类用地且历史使用性质为农用地。因此本次调查主要是第一阶段土壤污染状况调查，是以资料收集、现场踏勘和人员访谈为主的污染识别阶段，主要内容包括地块污染识别和报告编制。技术路线图如下：

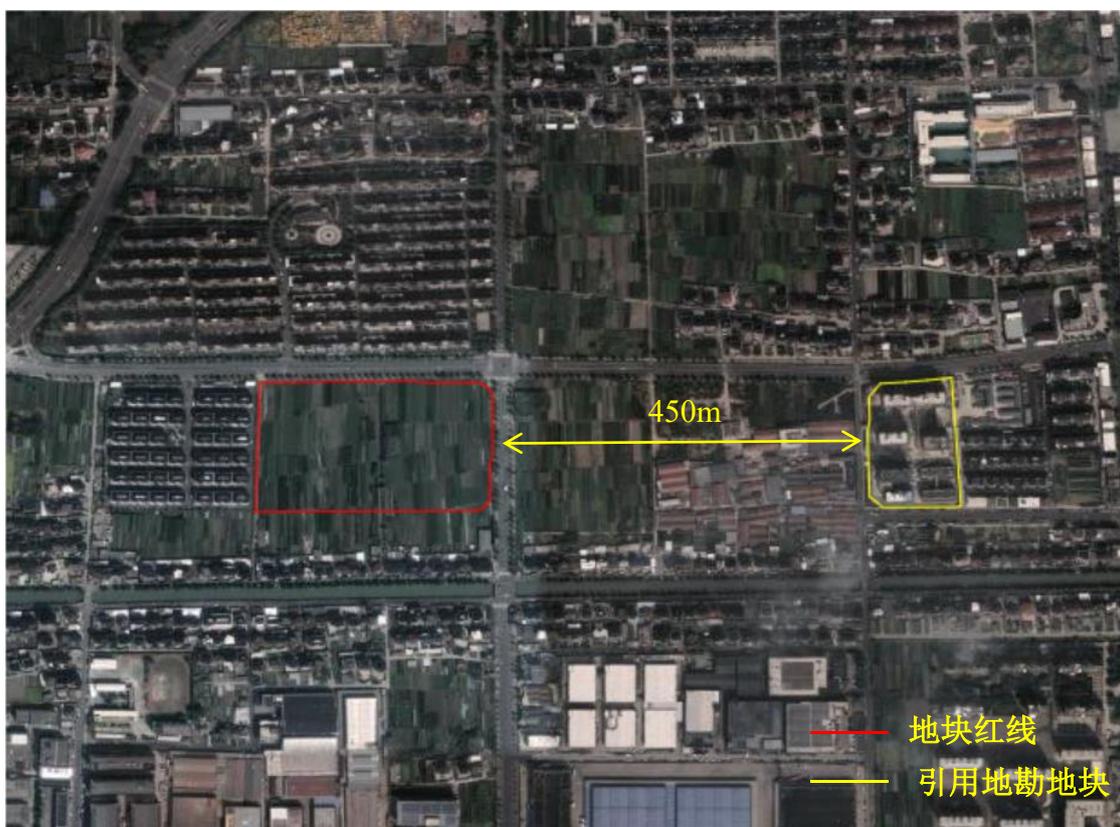
图 3.1-1 本地块与地勘地块位置关系图

本本地块浅部地层资料引用自《瓜沥镇坎山 XSGL0902-17 地块项目岩土工程勘察报告（详细勘察阶段）》（华汇工程设计集团股份有限公司，2011年7月）。该地块边界距离本地块东侧边界约450米，距离较近属于同一地质构造带，可作为本地块调查采样深度的依据。具体位置情况如下所示：

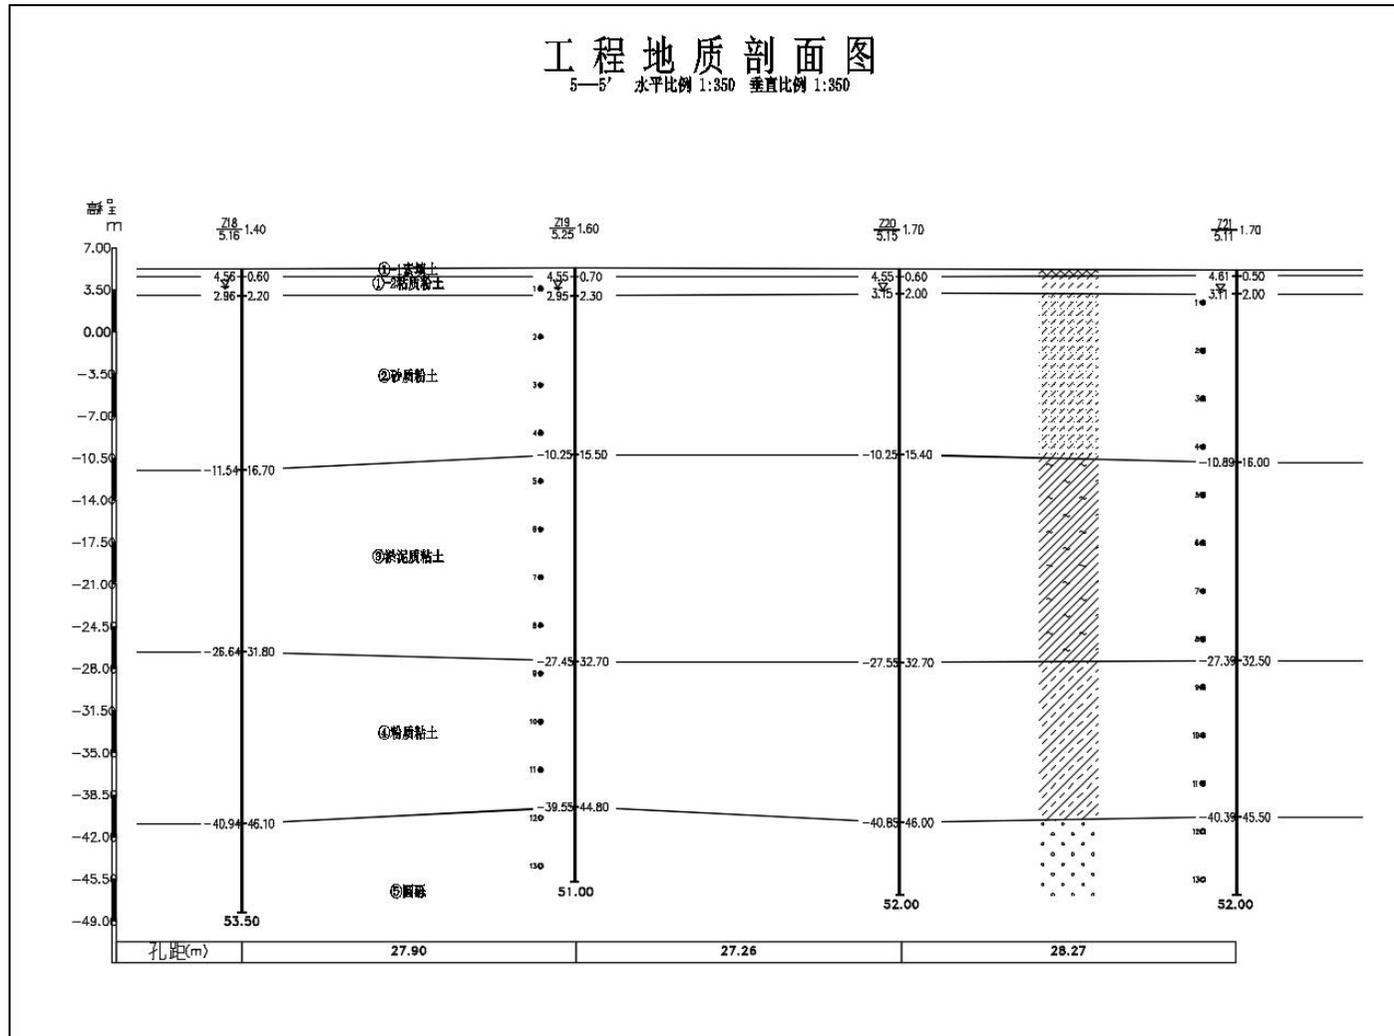
图 3.1-2 工程地质剖面图

本次勘察最大控制深度为 55.00m，在勘察深度范围内，根据岩土层的沉积环境及工程地质特性，可将其分为 5 个工程地质层及若干亚层。现将各岩土层的主要特征自上而下叙述如下：

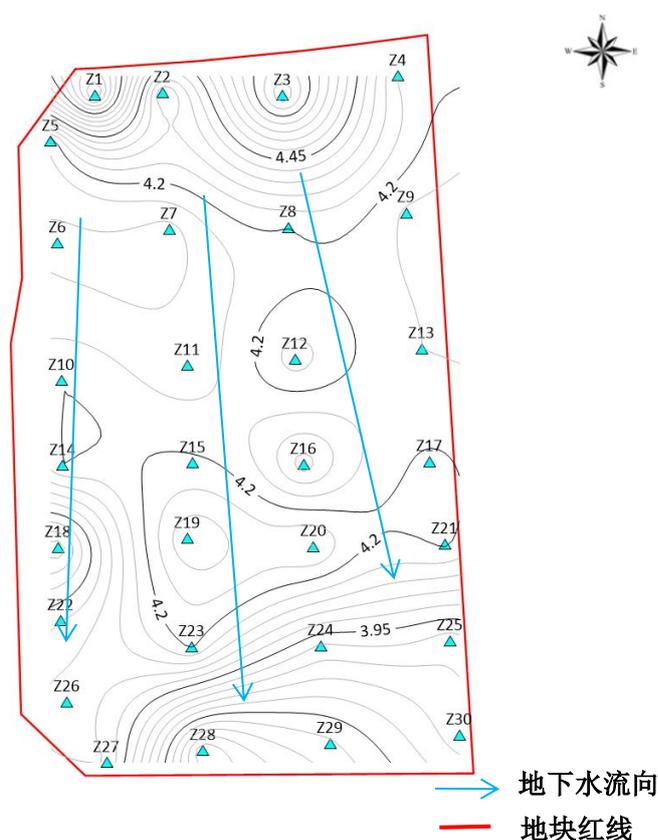
图 3.1-6 地下水流向图

勘察区地下水主要受岩性、构造、地貌、气象等因素控制，区内地质、地貌条件较简单。本次勘察揭露地下水，主要分布于浅部饱和粉土中，勘察区未发现有污染源分布，勘察期间各钻孔地下水实测埋深为 0.70~2.40m，水位高程 3.41~4.97m

根据地勘资料孔位的水位高程模拟引用地勘资料地块的地下水流向，引用地勘资料地块的地下水流向基本由北向南往民丰河方向流，判断本次调查地块地下水流向为自北向南流。

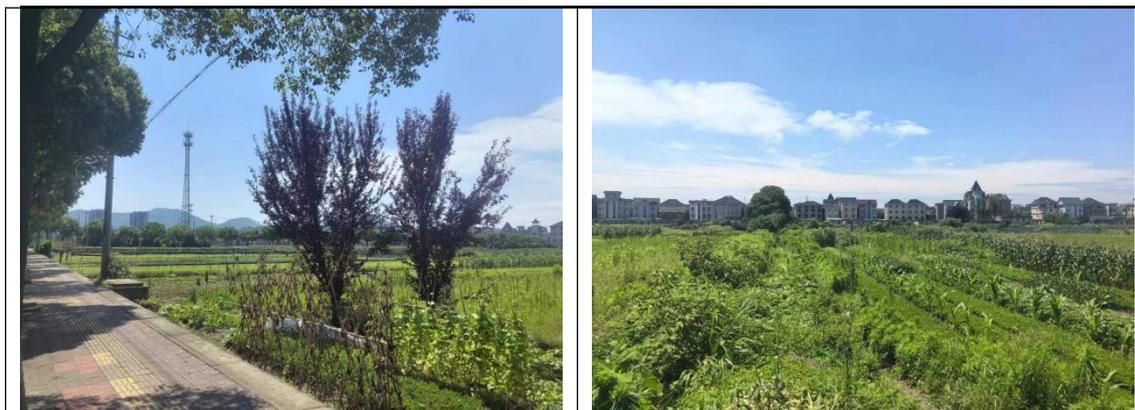
图 3.4-1 地块现状

我公司于 2024 年 6 月 18 日对现场进行了踏勘。根据现场踏勘，目前地块现状为农用地，未进行平整。具体现场情况见图 3.4-1 所示。

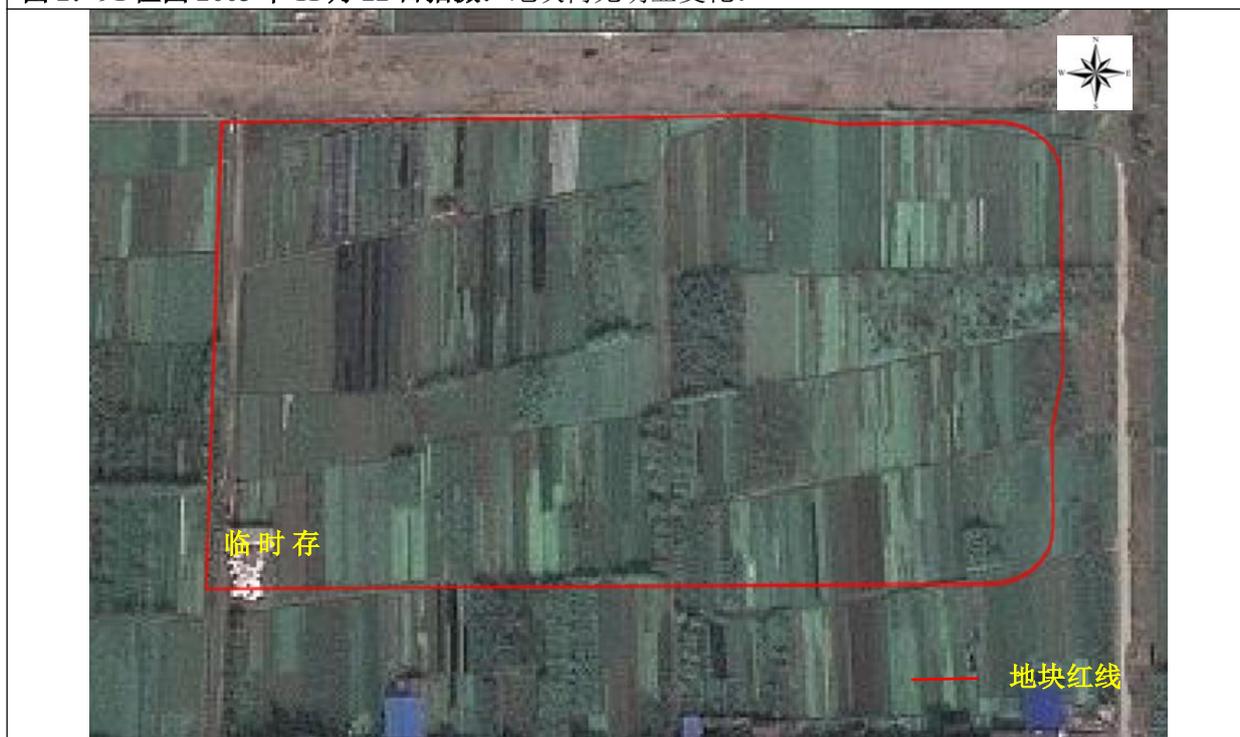
图 3：91 位图 2009 年 11 月 25 日拍摄：地块内主要为农田，西南侧农民搭有临时存放点，主要用于存放化肥、农具等。

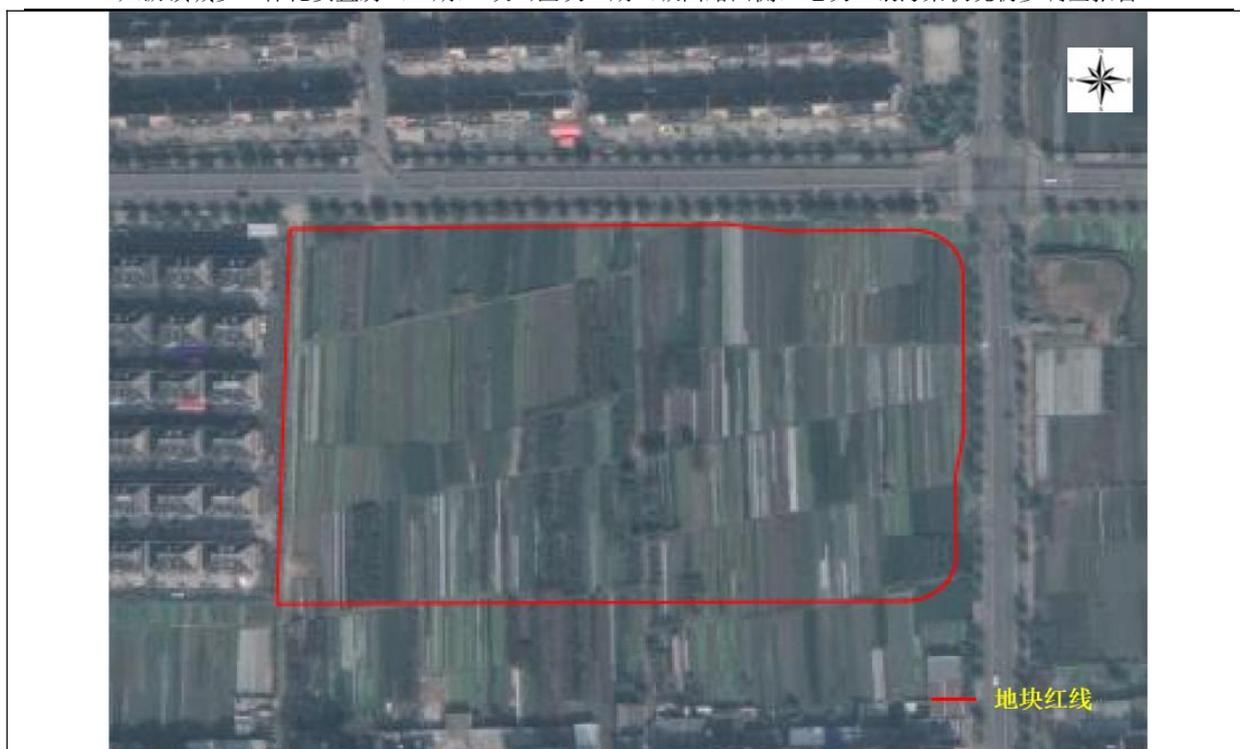
图 6：91 位图 2019 年 1 月 24 日拍摄：地块内主要为农田，西南侧棚子拆除。

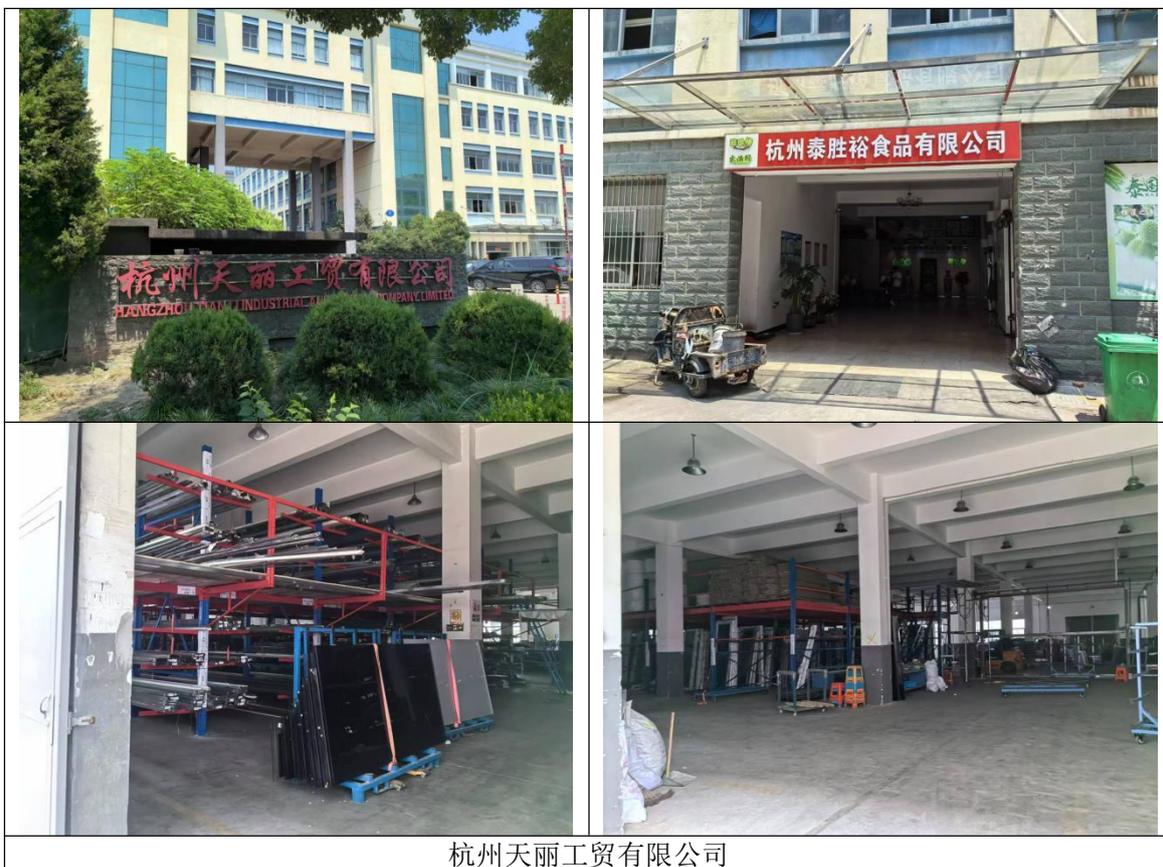
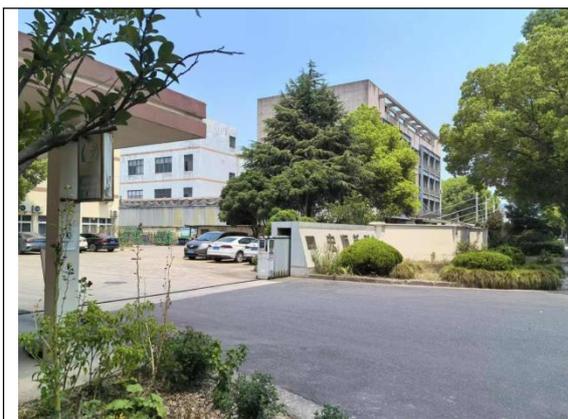
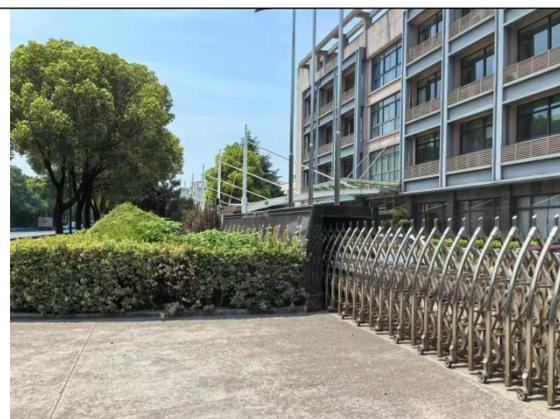
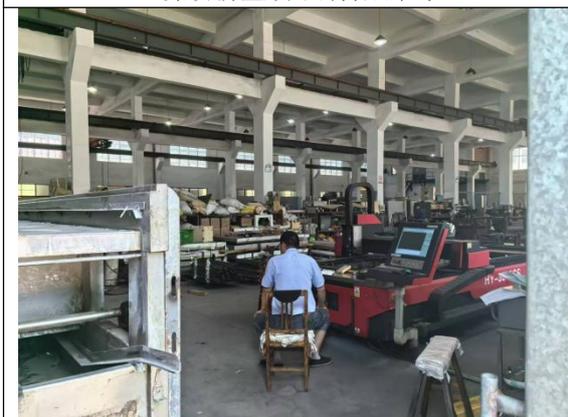
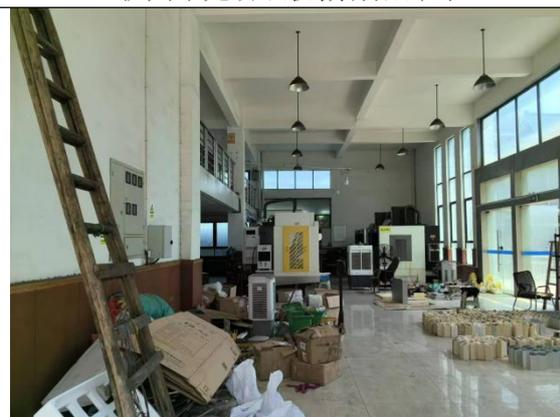
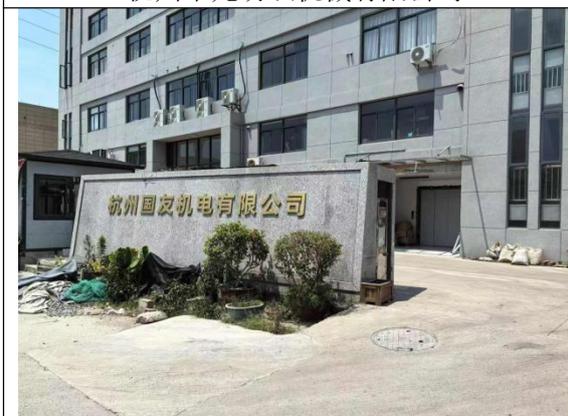
图 5.1-1 现场踏勘照片

我公司于 2024 年 6 月 18 日，8 月 6 日对现场进行踏勘，现场踏勘发现周边企业主要为机械加工企业、纺织企业、仓库、食品厂、服装厂等轻工业企业，未发现周边企业存在污染痕迹，企业地面硬化较好，跑冒滴漏等环境风险较低。企业等现场踏勘照片如下，于本次调查地块相邻的地块照片见 3.5.1 相邻地块现状，现场踏勘照片及记录如下。

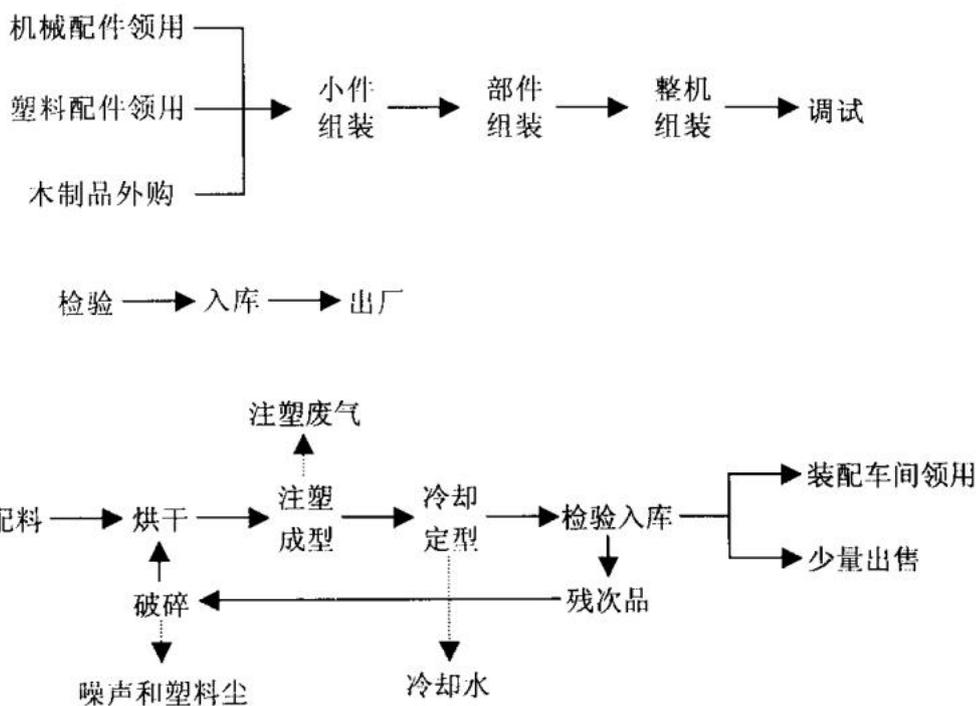
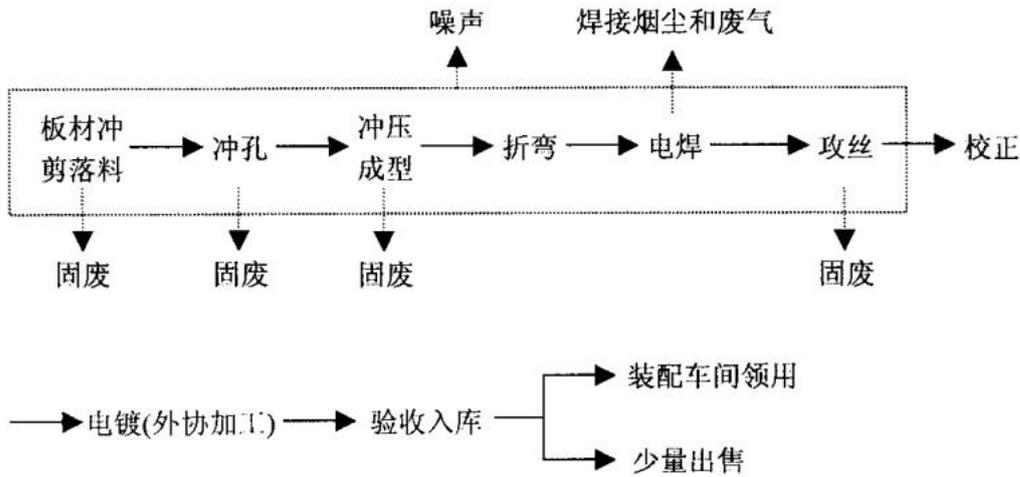
图 5.7-1 生产工艺流程图

赛峰电子机械制造有限公司位于本次调查地块南侧约 350m 处，根据《赛峰电子机械制造有限公司迁扩建项目环境影响报告表》，其原辅材料主要为 ABS 树脂、五金配件、机械配件、塑料配件、电子器件、木质品等，其工艺流程如下图所示：

根据环评资料，企业产生的废气主要为注塑废气、焊接废气，注塑过程中熔胶温度远低于分解温度，因此不会产生大量废气，电焊废气产生也较少，废气通过净化系统等处置后达标排放，因此对周边环境影响较小；企业产生的废水主要为生活污水，不产生生产废水；企业产生的废物主要为废边角料、生活垃圾和废润滑油，废润滑油桶装保存，委托有资质的单位处置。综上所述，企业离本地块较远，且位于本次调查地块下游，企业污染物排放量较小，因此对本地块环境影响较小。

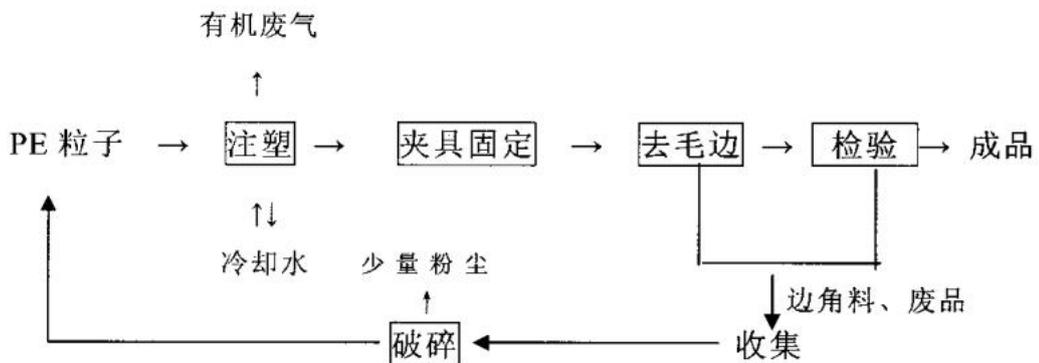
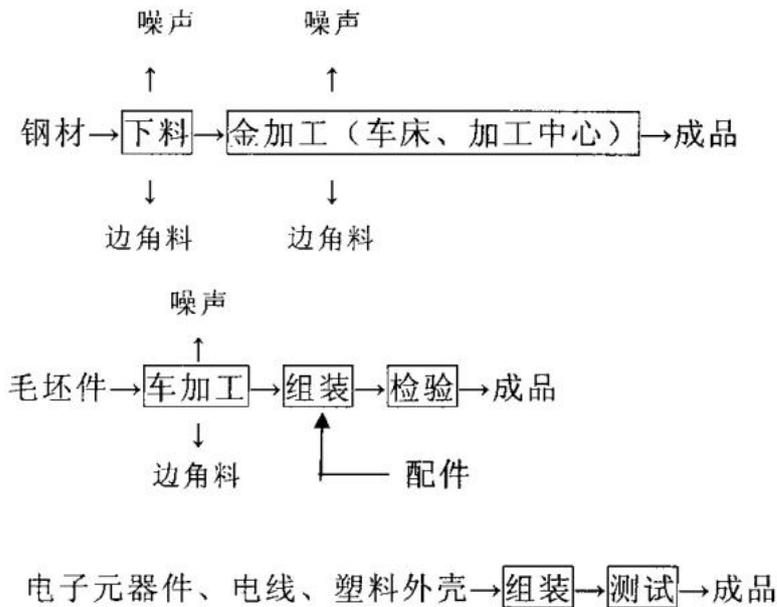
图 5.7-2 生产工艺流程图

杭州钱龙塑业有限公司位于本次调查地块南侧约 280m 处，根据《杭州钱龙塑业有限公司新建项目环境影响报告表》，企业的原辅材料主要为钢材、PE 粒子、模具配件、电子元器件、电线、塑料外壳等，其工艺流程如下图所示：

根据环评资料，企业产生的废气主要为注塑废气、塑料破碎产生的少量粉尘，注塑过程中熔胶温度远低于分解温度，因此不会产生大量废气，废气通过活性炭吸附后达标排放；塑料破碎在密闭的破碎机中破碎，因此产生的粉尘较少，对周边环境的影响较小；企业产生的废水主要为生活污水，不产生生产废水；企业产生的废物主要为废边角料、生活垃圾，废边角料外卖处置，生活垃圾交由环卫部门统一处置。综上所述，企业离本地块较远，且位于本次调查地块下游，企业污染物排放量较小，因此对本地块环境影响较小。

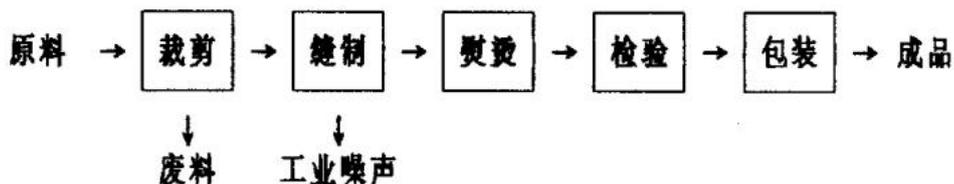
图 5.7-3 生产工艺流程图

爱梦妮亚服饰（杭州）有限公司位于本次调查地块西南侧约 360m 处，根据《爱梦妮亚服饰（杭州）有限公司建设项目环境影响报告审批表》，企业的原辅材料主要为各类面料等，其工艺流程如下图所示：

企业无废气产生。企业产生的废水主要为生活污水，不产生生产废水；企业产生的固体废物主要为裁剪废布料和生活垃圾。综上所述，企业不产生有毒有害物质，对周边本地块影响较小。

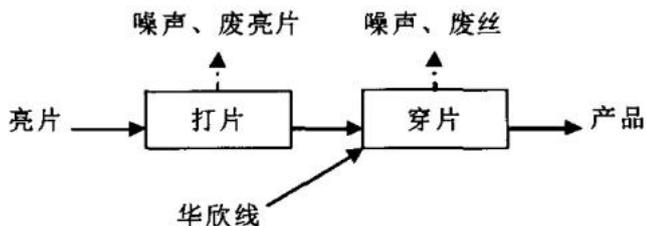
图 5.7-4 生产工艺流程图

纺织企业集聚区位于本次调查地块东侧约 210m 处，通过现场踏勘，该纺织小企业集聚区企业生产情况相似，因此参考集聚区内杭州汇满鑫纺织有限公司的《杭州汇满鑫纺织有限公司新建项目环境影响报告表》了解相关生产情况，纺织企业集聚区主要生产珠片纱、纱线等。原辅材料主要为华欣线、亮片等，具体生产工艺如下：

企业无废气产生。企业产生的废水主要为生活污水，不产生生产废水；企业产生的固体废物主要为生活垃圾。综上所述，企业不产生有毒有害物质，对周边本地块影响较小。

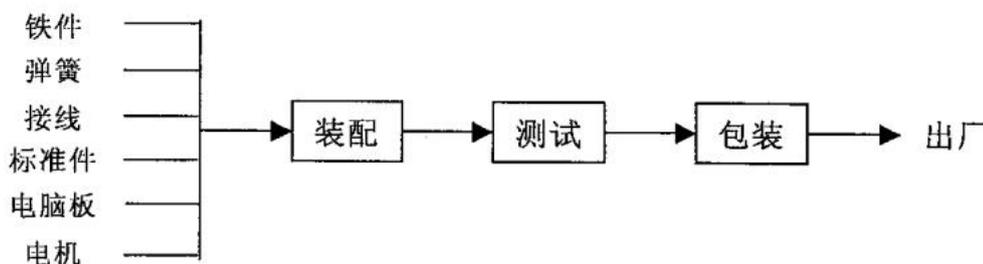
图 5.7-6 生产工艺流程图

杭州国友机电有限公司位于本次调查地块东南侧约 270m 处，根据《杭州国友机电有限公司建设项目环境影响报告表》，企业主要装配麻将机等。原辅材料主要为铁件、弹簧、标准件、接线、电脑版、电机等，具体生产工艺如下：

企业无废气产生。企业产生的废水主要为生活污水，不产生生产废水；企业产生的固体废物主要为生活垃圾。综上所述，企业不产生有毒有害物质，对周边本地块影响较小。

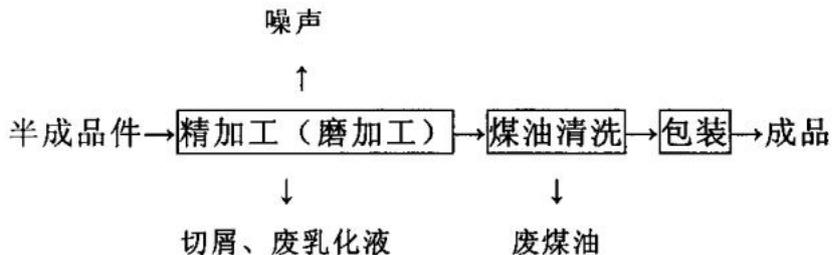
图 5.7-7 生产工艺流程图

瓦尔斯数控工具有限公司位于本次调查地块东南侧约 330m，杭州艾伦斯机械有限公司位于本次调查地块东南侧约 390m，杭州华龙纺织机械有限公司位于本次调查地块南侧约 370m。瓦尔斯数控工具有限公司、杭州华龙纺织机械有限公司无相关环评资料，根据现场踏勘，三家企业均为机械加工企业，因此参考《杭州艾伦斯机械有限公司新建项目环境影响报告表》，企业主要生产机械配件、汽车配件、轴承等。原辅材料主要为半成品、乳化液等，具体生产工艺如下：

企业无废气产生。企业产生的废水主要为生活污水，不产生生产废水；企业产生的固体废物主要为废金属、废乳化液、生活垃圾，废金属外卖处置，废乳化液委托有资质的单位处置，生活垃圾委托环卫部门统一处理。综上所述，企业生产过程中产生的污染物较少，且地面硬化等措施较好，未发现明显的污染痕迹，对周边本地块影响较小。

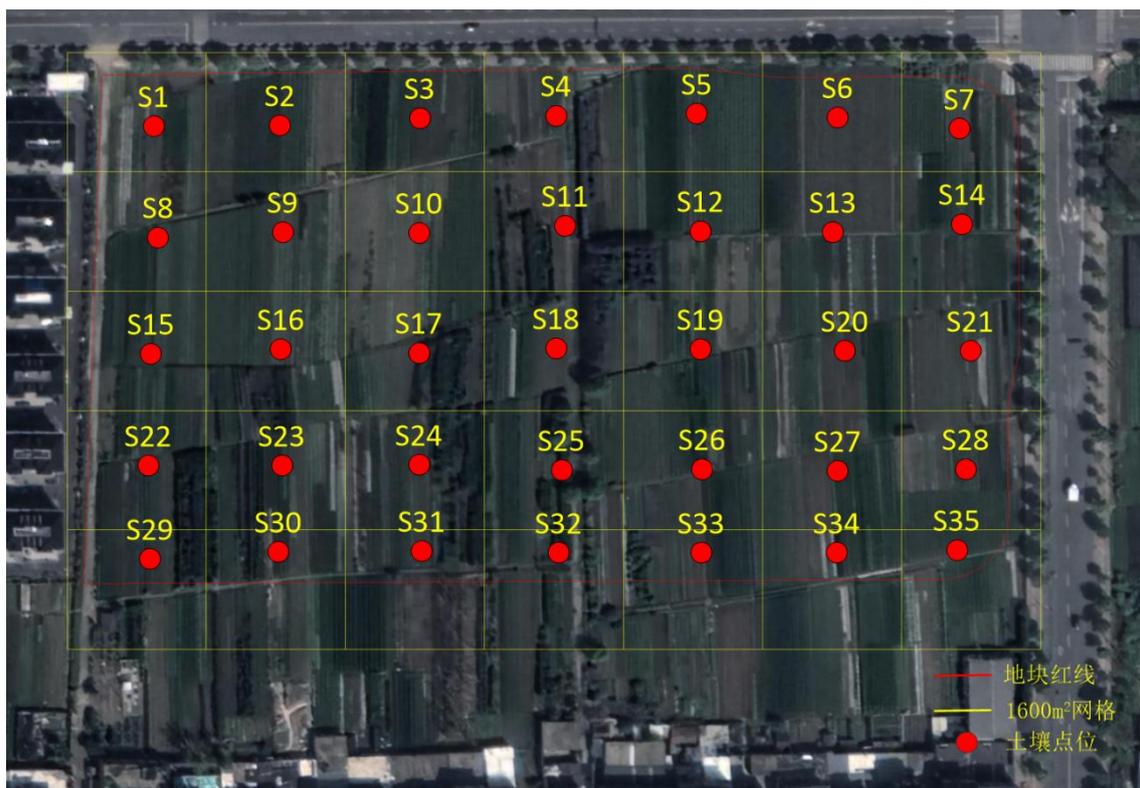
图 5.8-1 现场快速检测点位位置图

根据《建设用地污染状况调查技术导则》（HJ25.2-2019），本次布点主要采用系统布点法，采样单元面积不大于 1600m²（40m×40m 网格），取表层土样进行快速检测。

本项目在地块内部共布设快速检测点位 35 个，具体点位位置见图 5.7-1 和表 5.7-1，采样深度约为 0.2m。

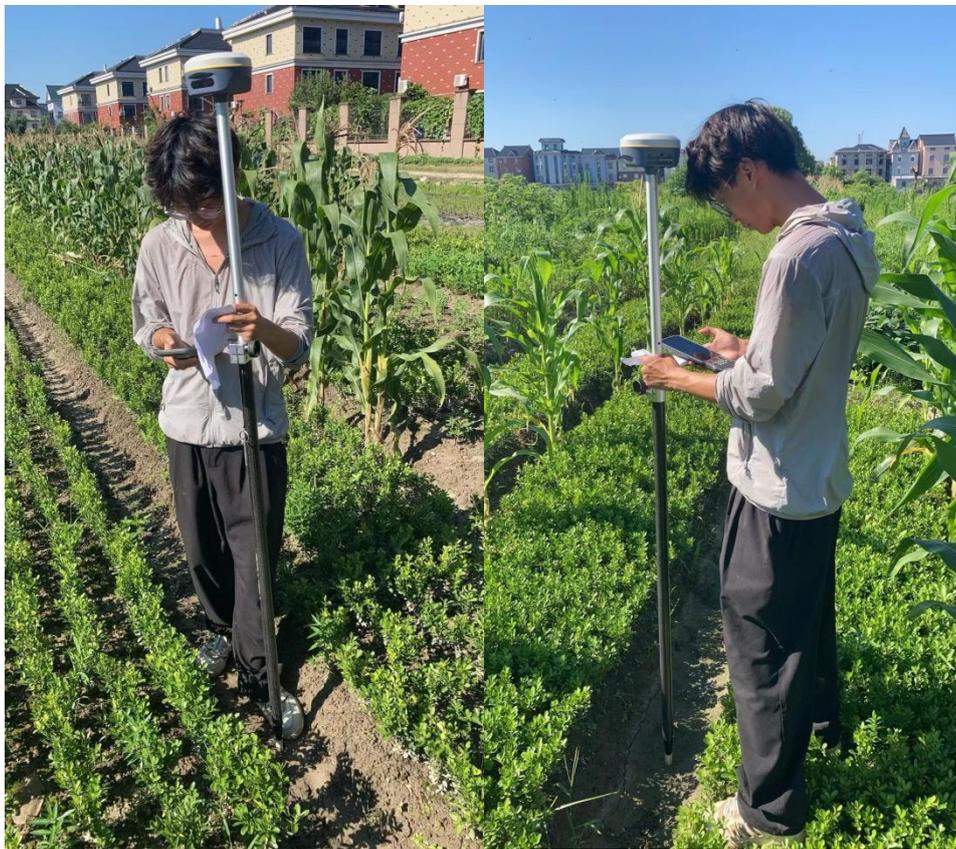
图 5.8-2 点位坐标定位

图”中的采样点经纬度坐标，现场采用 RTK 进行采样点定位，并标记采样点位置及编号。

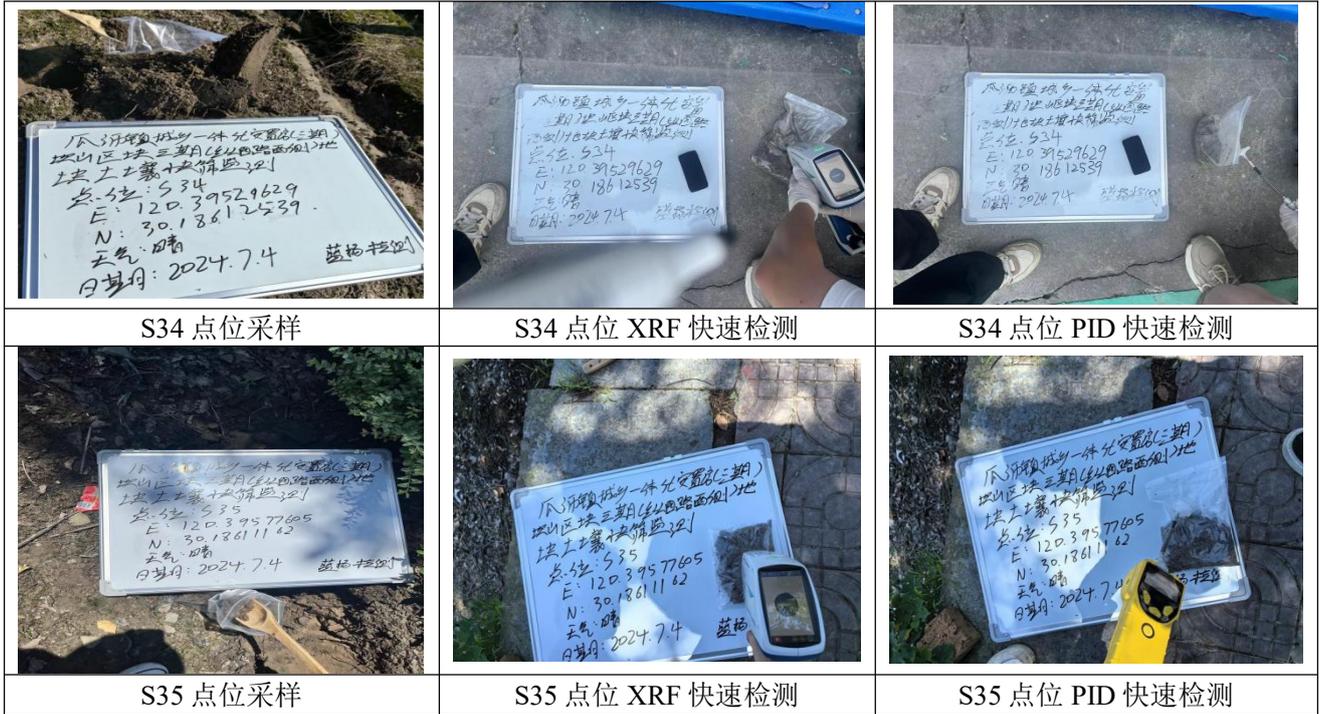
图 5.8-3 现场快速检测照片

- 1) 按照设备说明书和设计要求校准仪器；
- 2) 将土壤样品装入自封袋中约 1/3~1/2 体积，封闭袋口；
- 3) 适度揉碎样品；
- 4) 样品置于自封袋中约 10min 后，摇晃或振动自封袋约 30s，之后静置 2min；
- 5) 将便携式有机物快速测定仪探头伸至自封袋 1/2 顶空处，紧闭自封袋；
- 6) 在便携式有机物快速测定仪探头伸入自封袋后的数秒内，记录仪器的最高读数。

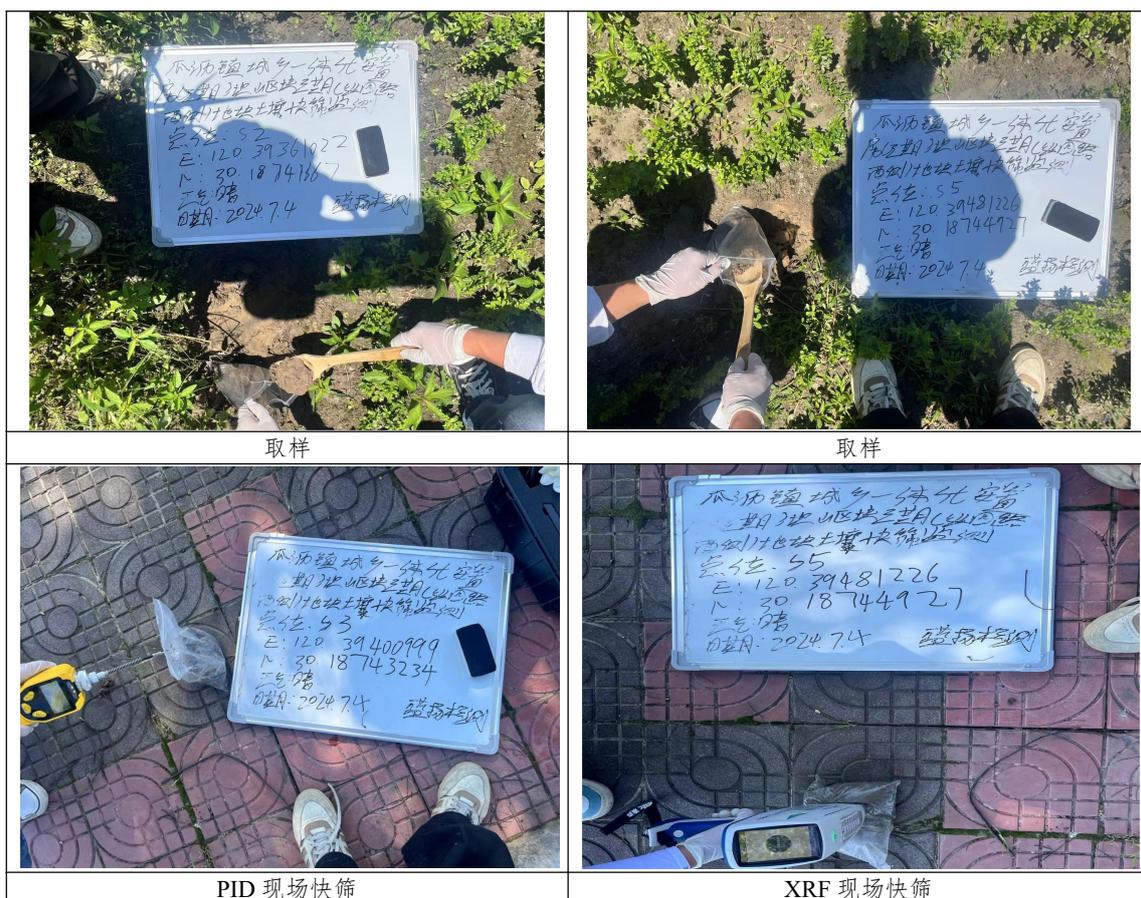
图 2.3.2-1 土壤快筛样品采集及样品快检照片

本调查地块使用手持式土壤重金属分析仪（XRF）和手持式挥发性有机物检测仪（PID）对土壤样品进行现场快速检测。现场快速检测土壤中 VOCs 时，用采样铲在 VOCs 取样相同位置采集土壤置于聚乙烯自封袋中，自封袋中土壤样品体积占 1/2~2/3 自封袋体积。取样后，自封袋置于背光处，在 30min 内完成快速检测。检测时，将土样尽量揉碎，放置 10min 后摇晃或振荡自封袋约 30s，静置 2min 后将 PID 探头放入自封袋顶空 1/2 处，紧闭自封袋，记录最高读数。XRF 筛查时将样品摊平，扫描 60s 后记录读数并做好相应的记录。

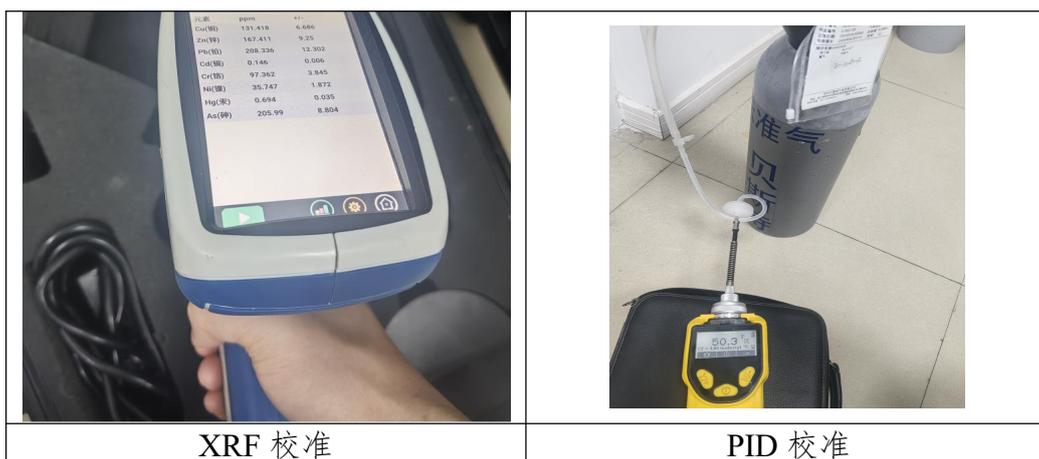
图 3.3-2 仪器校准照片

XRF 校准

PID 校准
